# Dublier-Verhalten einer Rollenoffsetmaschine

**In einem Druckwerk einer Offsetrotation wurde ein starkes Dublier-Verhalten festgestellt. Im Druck waren Fehlerbilder unterschiedlicher Ausprägung über den Druckabschnitt sowie bei aufeinanderfolgenden Abschnitten deutlich sichtbar. Für den Maschinenhersteller stellte sich die Frage, ob das Fehlerbild in Abhängigkeit zur Geschwindigkeit und Bahnspannung stand. Außerdem sollte geklärt werden, ob das Dublee maschinen- oder drucktechnisch bedingte Ursachen hatte.**

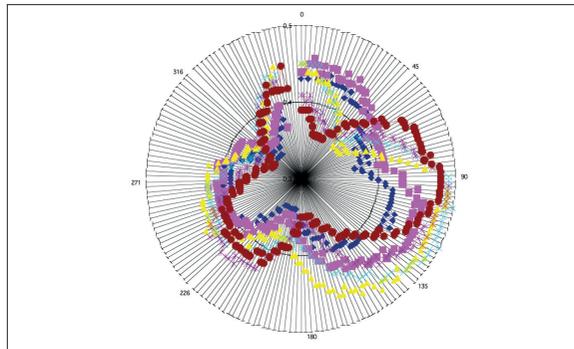
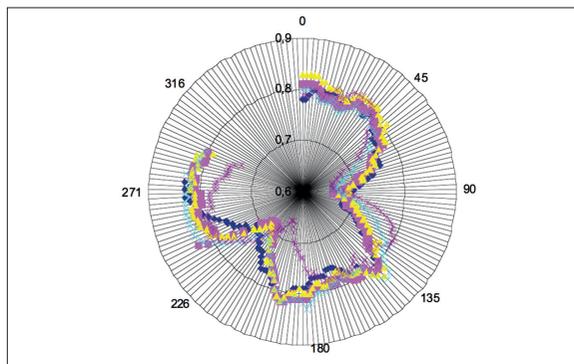
*Farbdichteprofile mehrerer Druckabschnitte bei höchster Leistung (oben) und stärkster Bahnspannung (unten)*

abschnitten in Kreisdiagrammen dar, die den Bezug zum Druckzylinder veranschaulichen und einen eindeutigen Dreiertakt aufzeigen (siehe Abbildungen). Bei der höchsten Druckgeschwindigkeit wurden die Dublier-Streifen am deutlichsten sichtbar, ebenso bei der höchsten Bahnspannung. Auffällig war außerdem, dass das Dublee nur auf der Bahnoberseite auftrat. Auf der Bahnunterseite gab es keinerlei störende Strukturen im Druckbild.

Die Ergebnisse der Untersuchungen des SID Leipzig sprechen für maschinentechnische Ursachen des Dublier-Verhaltens. Die Art des Dublees weist auf Torsionsschwingungen im oberen Teil des Druckwerksantriebes hin. Berechnungen der Frequenz der gleichen Zahnstellungen ergaben, dass im Räderzug des oberen Druckwerkbereiches durchaus Frequenzen vorhanden sind, die den erkannten Dreiertakt des Fehlerbildes verursachen könnten.

Die zusätzliche Berechnung der Eigenfrequenzen der Walzen ergab, dass diese das rund Zehnfache der Frequenz des Fehlerbildes betragen und nicht als Dublee-Ursache infrage kommen.

- Dublees können maschinen- oder drucktechnische Ursachen haben. In diesem Fall wies die Art des Dublees auf Torsionsschwingungen im Druckwerksantrieb hin.
- Das SID empfiehlt, verschiedene Zahnradpaarungen hinsichtlich Passung und Spielarmut zu prüfen.
- Weiterhin sollten die Lagerung des Plattenzylinders und der Rundlauf der Farbreibzylinder geprüft werden.

Das SID Leipzig empfahl der Druckerei, verschiedene Zahnradpaarungen in der Rotation hinsichtlich ihrer Passung und Spielarmut zu prüfen. Des Weiteren sollten insbesondere die Lagerung des Plattenzylinders sowie der Rundlauf der Farbreibzylinder überprüft werden. ■
