Scheuerfestigkeit bedruckter Mappen

In einer Druckerei wurde ein Karton (380 g/m^2) einseitig bedruckt, mit Dispersionslack versehen und dann gestanzt, gerillt und zu Mappen mit eingeschlagenen Klappen gefalzt. Bei den fertigen Exemplaren beanstandete der Kunde Farbscheuerspuren von den Klappen an der unbedruckten Innenseite. Die Druckerei beauftragte daraufhin das Prüflabor für Druckqualität und Weiterverarbeitung des SID, um untersuchen zu lassen, worauf der Fehler zurückzuführen war.

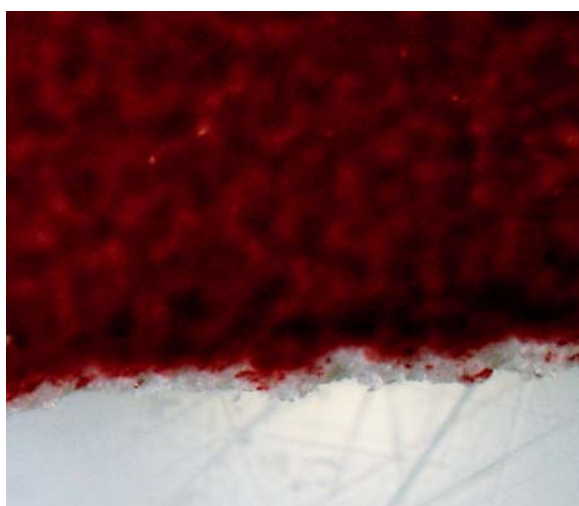
Unter dem Mikroskop ist die unruhige, ausgefranste Stanzkante deutlich erkennbar.

nahmetest ergab, dass der Karton eine sehr geringe Saugfähigkeit besitzt. Deshalb konnte die Farbe weder gut weggeschlagen noch sich optimal verankern: Sie lag nur auf dem Karton auf und konnte aufgrund der Lackversiegelung auch nicht oxidativ trocknen.

Da die Scheuerspuren bei den vorliegenden Mustern nicht von den Druckflächen, sondern von den Stanzkanten verursacht worden waren, untersuchte das Prüflabor diese gesondert unter dem Mikroskop. Es zeigten sich ausgefranste Stanzkanten; zudem hatten sich die Bogen beim Stanzen verformt. Dadurch war die Lackschicht zerstört worden, und die unzureichend weggeschlagene Farbe lag offen an der Oberfläche. Der Kontakt mit der unbedruckten Mappeninnenseite und die Relativbewegung der Lagen zueinander führte schließlich zu den Scheuererscheinungen.

- **Die Druckfarben** sollten vor dem Weiterverarbeiten vollständig trocknen beziehungsweise aushärten.
- **Ob die Lackschicht** ausreichend dick und störungsfrei ist, lässt sich am besten mit entsprechender Inline-Messtechnik feststellen.
- **Die Stanzkanten** müssen glatt sein, damit die Lackschicht heil bleibt.
- **Verschlissenes Werkzeug** oder die angewandte Technologie kann Fehlbelastungen des Kartons an der Stanzkante verursachen.

Farbscheuerspuren lassen sich vermeiden, wenn Farben benutzt werden, die vor der Weiterverarbeitung vollständig trocknen beziehungsweise aushärten (etwa UV-Farben). Zudem sollten die Stanzkanten glatt sein, damit die Lackschicht nicht an ihnen zerstört wird. Im vorliegenden Fall gab es keinerlei Informationen über die Weiterverarbeitung. Somit konnte nicht geklärt werden, ob ein verschlissenes Werkzeug oder die angewandte Technologie die Fehlbelastung des bedruckten Kartons an der Stanzkante verursacht hat. ■
