Wenn der Fadenzähler nicht mehr ausreicht

Bei der Qualitätskontrolle fielen Kratzer auf bedruckten, kaltfolienkaschierten und gestanzten Faltschachtelzuschnitten auf. Bei welchem Fertigungsschritt war es zu diesem Schaden gekommen?

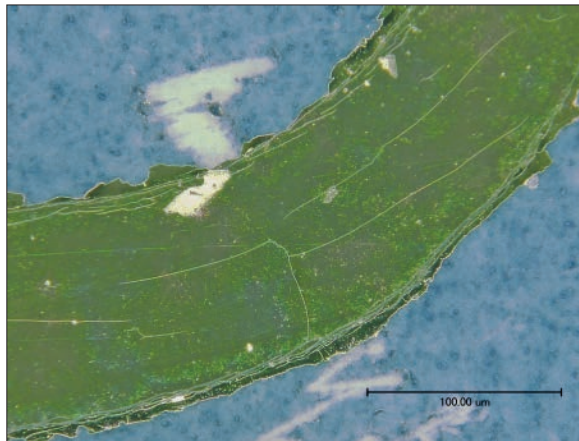
Die mikroskopische Prüfung ergab, dass sich die Kratzer nur in der Farbschicht befanden, die Kaschierfolie war unbeschädigt. Die Beschädigungen traten in allen bedruckten Bereichen auf, sowohl in Vollflächen, als auch in der

Schrift, jedoch immer unterhalb der Folienkaschierung. Die Beschädigungen waren also bereits vor dem Kaltfolienkaschieren entstanden. Wegen der unterschiedlichen Orientierung und Länge der Kratzer konnte zudem eine Beschädigung durch eine wiederkehrende Bewegung, etwa an einem Anleger, ausgeschlossen werden. Zudem war auch die Form der Kratzer für eine Beschädigung in der Fertigungsstrecke untypisch.

Unter dem Mikroskop gut sichtbar: Kratzer in der Farbschicht

Für die Verursachung der Kratzer waren demzufolge harte Schmutzpartikel verantwortlich, die in der Druckmaschinenauslage zwischen die Bogen gerieten. Diese hatten die bedruckten Bogen während des Transports zwischen Kunde und Veredlungsfirma zerkratzt.

- **Oft werden wichtige Details** zu den Ursachen von Kratzern erst unter dem Mikroskop sichtbar.
- **Hinweise auf die Entstehung** von Kratzern können Regelmäßigkeit, Form, Länge, Richtungsorientierung und Ebene liefern.
- **Bei unterschiedlicher** Kratzerorientierung können wiederkehrende Bewegungen in Fertigungsstecken ausgeschlossen werden.
- **Scheuertests** geben Aufschluss über eine hinreichende Scheuerfestigkeit der Druckbogen.
- **Schmutzpartikel** in der Auslage können sich zwischen Druckbogen ablagern und bei der weiteren Verarbeitung Kratzer verursachen.
