# Probleme beim Perforieren

Beileger werden auf unterschiedliche Weise weiterverarbeitet: durch Falzen, Rillen, Perforieren. Doch nicht immer läuft dabei alles glatt.

Von Hans-Georg Deicke

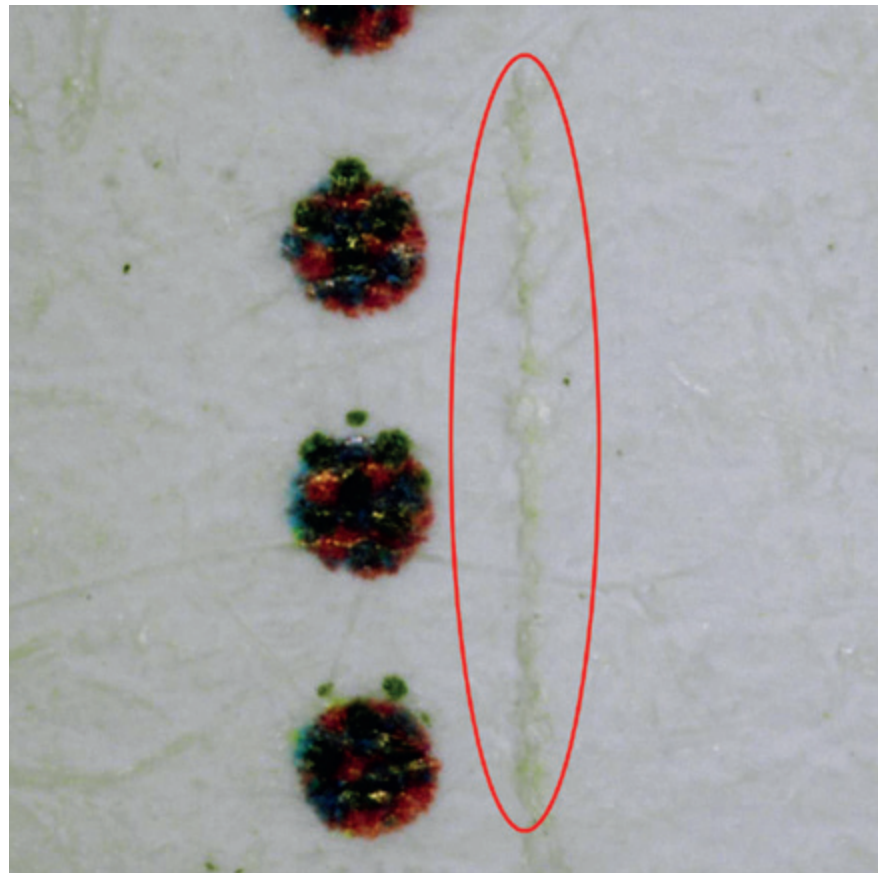
Abb. 1: Oberseite mit Längsperforation; gut erkennbare Ausführung der Perforation

Bei der mikroskopischen Untersuchung der Proben wurde festgestellt, dass die Qualität der Perforation schwankt und nicht gleichmäßig gut ausgeführt ist. Die Abbildungen zeigen einige Beispiele, sowohl für korrekt ausgeführte als auch für fehlerhafte Perforationen. Bei den fehlerhaften Mustern, die höhere Trennkräfte aufwiesen, durchdringt das Perforationswerkzeug nicht die gesamte Papierdicke. Es ist zu vermuten, dass entweder die Werkzeuge unrund liefen und es daher zu einer teilweise schlechten Perforation kam oder dass die Werkzeuge selbst ungleichmäßig scharf oder verschlissen waren. Die Reklamation, so das Ergebnis, war eindeutig auf einen Herstellungsfehler zurückzuführen.

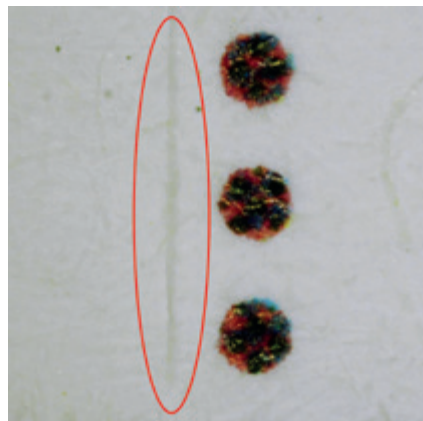
Abb. 2: Aufnahme der Rückseite von Abb. 1; gut sichtbare Perforation

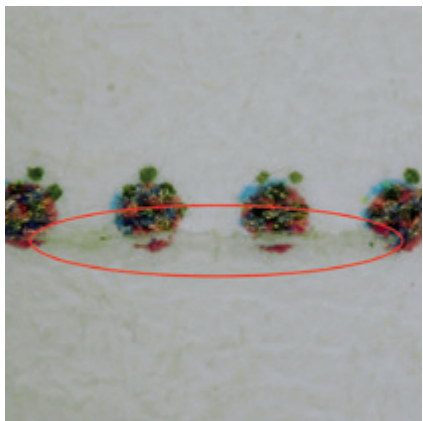
Abb. 3: Oberseite mit Querperforation; gute Perforation

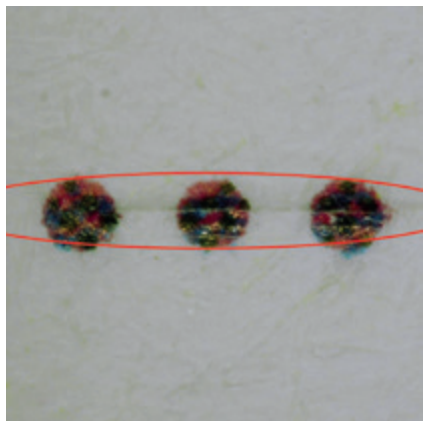
Abb. 4: Aufnahme der Rückseite von Bild 3; Perforation nicht durchgängig
