Probleme durch Verblocken vermeiden

Warum Bogen nach der Folienkaschierung verkleben und wie sich der unerwünschte Effekt verhindern lässt.

Von Titus Tauro

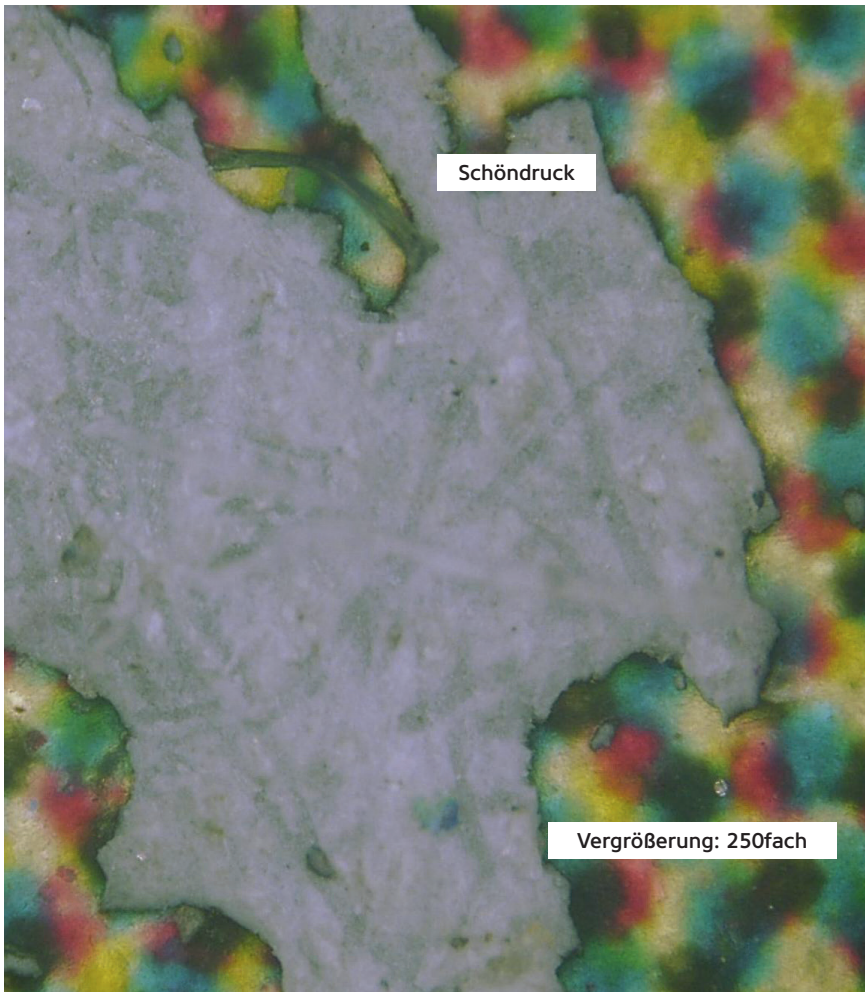
Papierausschnitt des Widerdrucks auf Schöndruck im Bereich der Kaltfolie.

Die Verblockung trat hauptsächlich im Kaltfolienbereich und an den Stellen mit dem höchsten Farbauftrag auf. Vor allem im Bereich der Kaltfolie zeigten sich vereinzelte Papierausrisse des Widerdrucks auf der Schöndruckseite. Die Druckfarbe des Widerdrucks erzeugte ein Abliegen (Abfärben) auf der Schöndruckseite, was eine unerwünschte Anfärbung der Kaschierfolie im druckbildfreien Bereich verursachte. Jedenfalls musste die Weiterverarbeitung an dieser Stelle abgebrochen werden und ein Nachdruck wurde erforderlich.

Beim Versuch, die verblockten Druckbogen zu vereinzeln, kam es zu deutlichen Papierausrissen. Das Verblocken der Bogen geschah erst nach dem externen Folienkaschieren mit der Softtouch-Folie, meist im Bereich der Kaltfolie, aber auch an Flächen mit hoher Farbbelegung.

Besonders im Bereich der applizierten Kaltfolie zeigten sich Auffälligkeiten in der Oberflächenstruktur. Im druckbildfreien Raum der Schöndruckseite ließen sich die Ablagerungen von Druckfarbe und Dispersionslack der Widerdruckseite gut erkennen. Die Querschnitte der Druckbogen zeigten keinerlei Auffälligkeiten wie etwa Fehlstellen, Herauslösen von Klebstoff oder Lack.

Unter Druck- und Temperatureinwirkung wurde die Lack-Farbe-Schicht wieder „aufgeweicht“ und klebrig, wodurch die Widerdruckseite beim Kaschieren auf die Kaschierfolie ablag. Als Ursache kommen auch zu hohe Lager- und Stapeltemperaturen nach dem Kaschiervorgang in Betracht.

Vermutlich führte das Zusammenwirken der beidseitigen Versiegelung des Substrates, Wärme, Luftfeuchte sowie hoher Stapeldruck zur Verblockung bzw. begünstigte diese.

Um solche Fehler zu vermeiden, ist beim Folienkaschieren auf eine Begrenzung der Stapelhöhen zu achten. Zwischen den einzelnen Druck- und Veredelungsschritten sind ausreichende Trocknungszeiten zu gewährleisten. Nur die Schöndruckseite sollte lackiert werden, eine beidseitige Lackierung ist technologisch nicht notwendig. Sollte diese dennoch gewünscht sein, ist ein für die beidseitige Anwendung geeigneter Glanzlack zu verwenden.
