# Wenn die Faltschachtel schlappmacht

Ein Hersteller liefert Faltschachteln in drei Chargen, doch eine davon machte Ärger. Warum es beim Aufrichten und Befüllen zu Störungen und Stillständen gekommen ist.

Von Titus Tauro

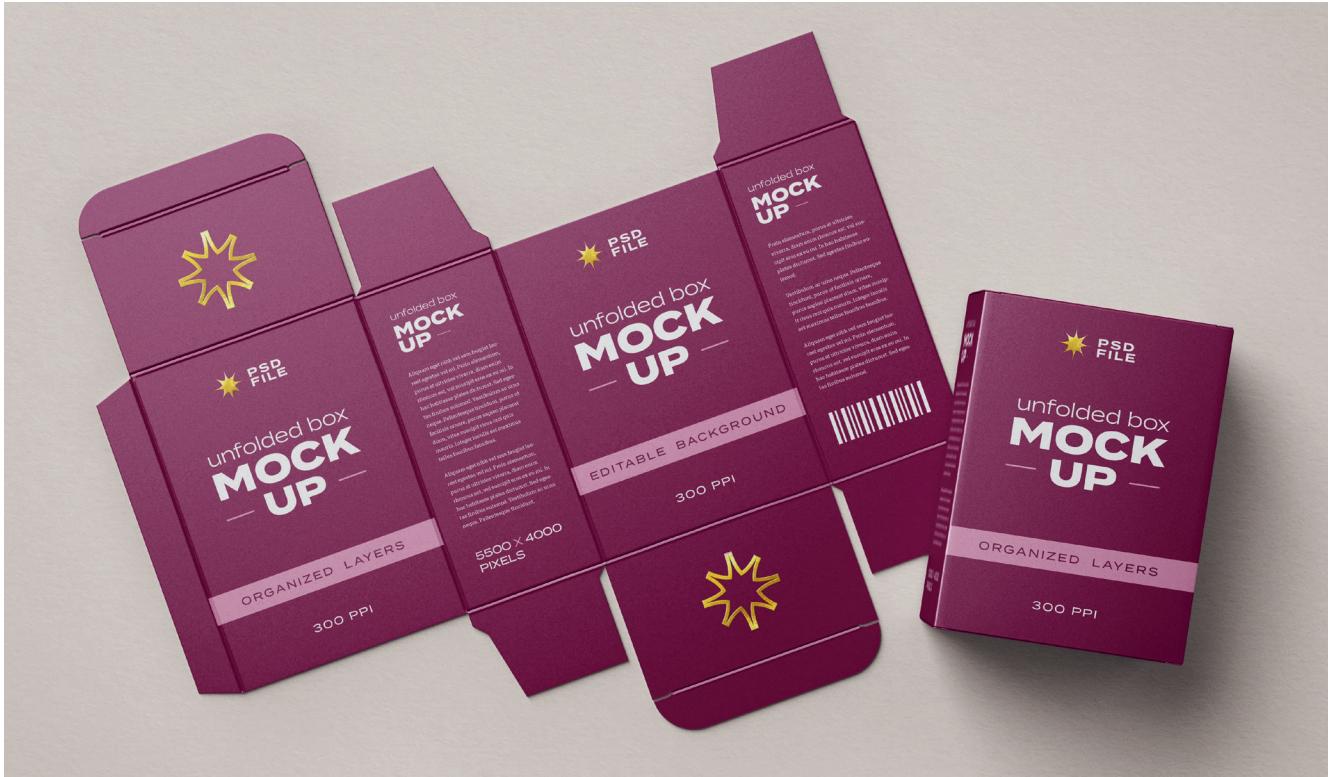
Faltschachteln werden oft in vollautomatischen Abpacklinien verarbeitet. Dabei kam es im aktuellen Praxisfall zu Problemen.
