# Maschinenbruch – Versicherungs- oder Gewährleistungsschaden?

**EIN GUTACHTER BERICHTET AUS DER PRAXIS (126)** ■ In einem Druckwerk einer noch in der Gewährleistung befindlichen Bogenoffsetmaschine tritt ein Schaden an der ersten Farbauftragswalze auf. Als Folge der Schadensbeseitigung verursacht ein loses Maschinenteil, das durch die direkte Druckzone zwischen Gummidruckzylinder und Gegendruckzylinder hindurchgeht, eine erhebliche Beschädigung des Druckwerkes.

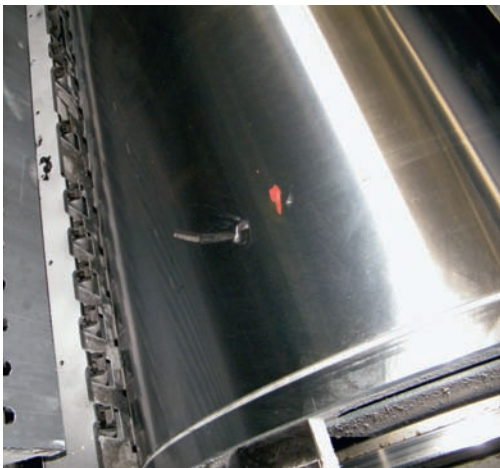
Abbildung 1: Der Schraubenabdruck auf der Druckzylinderoberfläche ist deutlich sichtbar.

**ZEITPUNKT.** Zwei Tage nach dem Walzenwechsel geriet plötzlich und unerwartet die Zylinderschraube in die direkte Druckzone und zerstörte die Druckzylinderoberfläche, in einem Abstand von 120 mm vom Schmitzring auf der Bedienseite, erheblich (siehe Abbildung 1).

Der an den Schmitzringen gemessene Rundlauf betrug an der Bedienseite 0,04 mm und an der Antriebsseite 0,00 mm. Die Beschädigung der Gummizylinderoberfläche war geringer und es traten keine Rundlaufunterschiede auf. Durch intensive Fremdkörpersuche wurde der Sicherungsklotz auf dem Gummizylinderschenkel der Bedienseite gefunden.

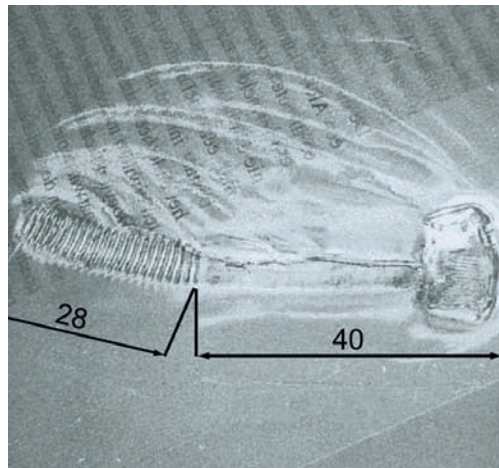
Abbildung 3 zeigt die abgebogene Zylinderschraube in der vergrößerten Darstellung.

Zylinderschraube war 40 mm vom Kopf entfernt abgebogen.

**SCHADENSHERGANG.** Die Zylinderschraube lockerte sich und kam mit dem Schraubenkopf mit der Stirnseite der Farbauftragswalze in Kontakt (Maß 40 mm), was zur Zerstörung des Walzenbelages führte. Durch die auftretenden Querkräfte zwischen Schraubenkopf und rotierender Auftragswalze wurde die Schraube verbogen.

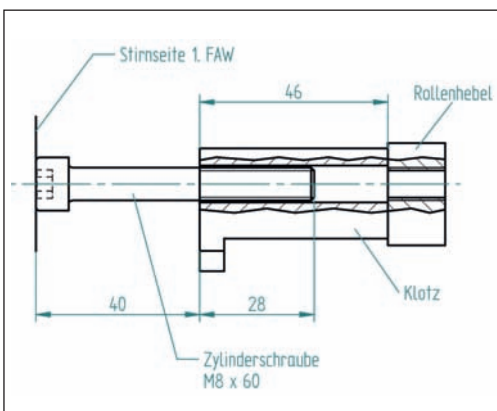
Die Biegung führt auch dazu, dass sich das Gewinde im Durchgangsloch des Klotzes einseitig markiert. Schraube und Klotz können nur in das Druckwerk fallen, wenn die Farbauftragswalze demontiert wird.

Abbildung 2: Technische Zeichnung der Maßverhältnisse Zylinderschraube und Klotz.

Im Durchgangsloch des Sicherungsklotzes, durch das die Zylinderschraube gesteckt wird, war ein einseitiger Gewindeabdruck erkennbar. Die
