Wenn die Druckwalzen zu weich werden

Eine Druckerei stellt fest, dass ihre Druckwalzen in der Mitte eingefallen sind. Das Sächsische Institut für die Druckindustrie findet Antworten.

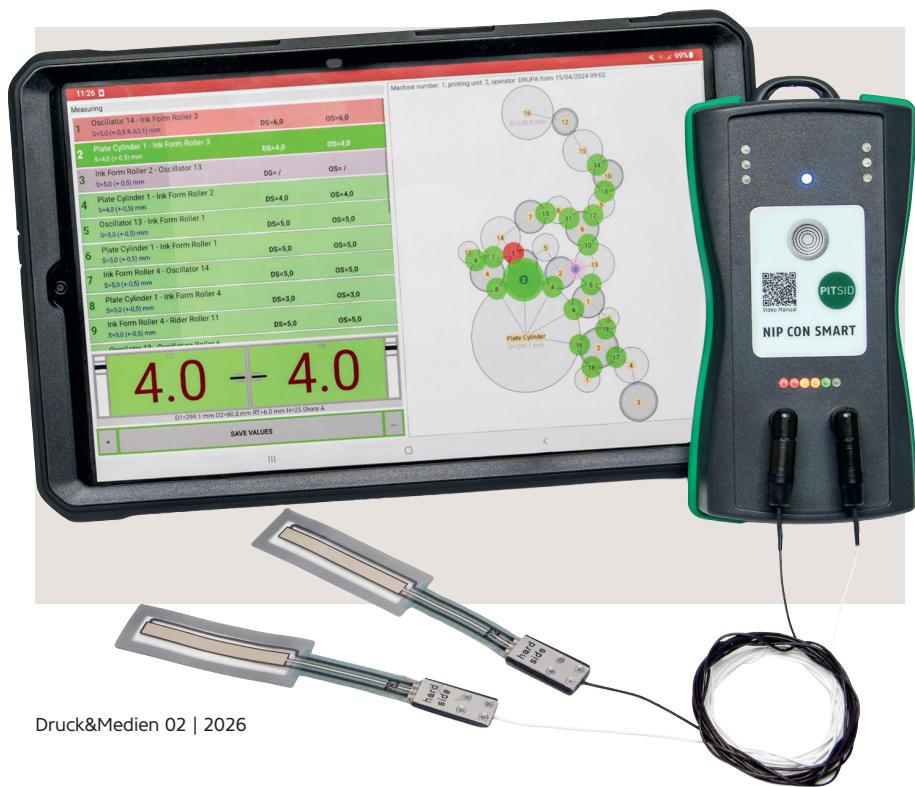
Mit dem Messgerät Nip Con Smart lassen sich Druckwalzen überprüfen.

Mit dem Kontaktstreifenmesssystem Nip Con Smart und den Aufzugs-Messgeräten AMG S, M und L hat etwa unser Schwesterunternehmen PITSID auch Geräte zur Überprüfung von Druckwerkswalzen im Sortiment.

Hätte die Druckerei über solch geeignete Instrumente verfügt und ihre Walzen zumindest gelegentlich überprüft, dann hätte sie sie besser einstellen und den Schaden eventuell vermeiden oder zumindest deutlich früher erkennen können, so dass die Reparaturkosten geringer ausgefallen wären.
